Käesoleva projekteerimistöö eesmärgiks on hinnata Sinivoore 13 seisukord ning pakkuda vundamendi tugevdus- ja paranduslahendus.

Töö nimetus: Sinivoore 13
Töö number: PH2423
Objekti aadress: Sinivoore 13, Kohtla-Järve, 30327 Ida-Viru maakond

PÕHIPROJEKT
KONSTRUKTSIOONID
SELETUSKIRI: EK-3-01

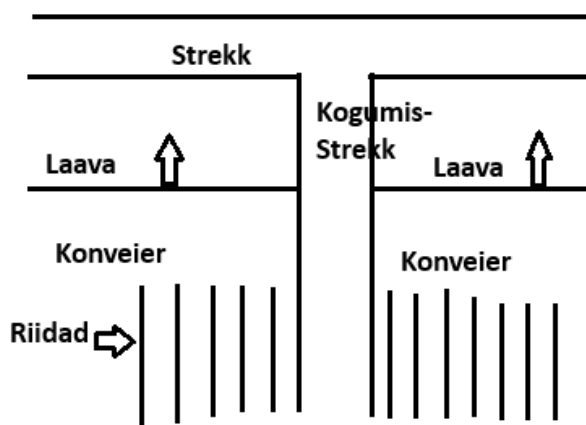
Skeem:

Kuna laavades puurtööde andmeil vett ei ole, moodustab hoone kaal 20 % osa riitadele mõjuvast koormusest ja määravaks saab riitade paigutuste arengus nende kohal oleva pinnasemassiivi kaal. Riidad pinnasemassiivi mõjul tihenevad, kuid paratamatult kaasneb tihenemisele riitade külglaienemine, mis põhjustab erisuunalisi paigutusi plokkides, mis tekivad vajuvas massiivis ja kanduvad hoonele erisuunaliste liikumistena. Kogumisstrekki kohal on need paigutused suuremad ja tekitavad massiivis suuremaid pragusid, millede arengul sademetest tulenevad veed võivad põhjustada liiva kannet pragudesse. Kui selgub vajadus tugevdada liiva alust, sobib selleks joa meetod.

Peale sõda kasutati Eestis laavadega kaevandamist. Laava oli kuni 100 m pikk ja ta ees oli konveier. Lõhuti kogu laava pikkuses. Lõhatud põlevkivi pandi konveierile ja suunati maa peale. Paekivi laoti konveieri taha paeriitadesse (müüridesse). Lagi langetati toetus massiiv riitadele. See vähendas maapinna vajumit. Pehmendas vajumiarengu ja parandas üldiselt vajumite käiku.“

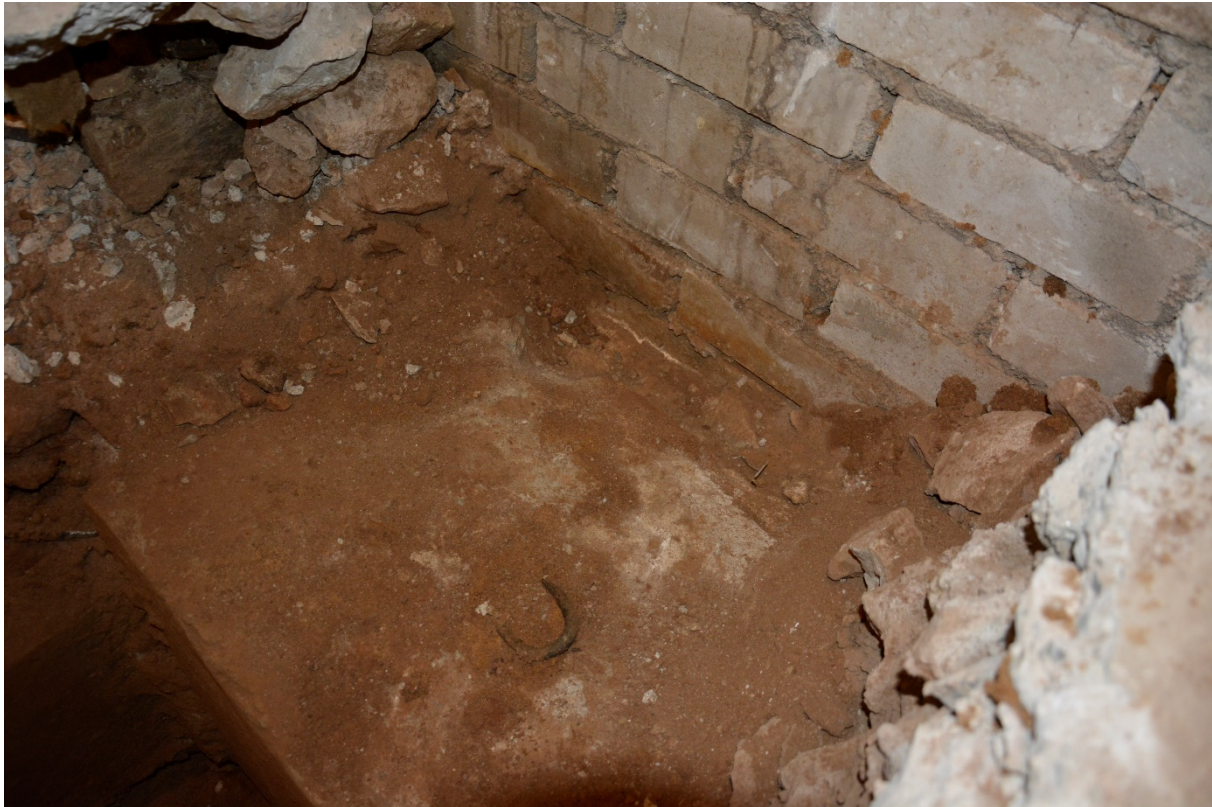
Foto 1. Kohati olid taldmikud suvalises asukohas - sarnaste kohtade tuvastamisel tuleb neid parandada (vaata joonis EK-7-090 graafilises osas).

Hoone vundament on enamasti heas seisukorras. Kohati on vundamendiplokid viltu või valesse kohta ehitatud – neid kohti tuleb parandada. Vundamendi tugevdust kui sellist ei ole vaja teha, projekteeritud on ainult laiendused ja parandused, et tagada parim koostöö pinnasega ning vähendada lokaalset geoloogilist mõju vundamendile.

Asjaolude parandamiseks on projekteeritud vundamentide laiendused betoonist (vaata graafiline osa), kusjuures deformatsiooni vuukide kohtades, kus ei ole võimalik mõlemas suunas vundamente laiendada, on teine lahendus – vundamendi peale valatakse betoonist osa ning ühendatakse keldri põrandaga (vaata graafiline osa).

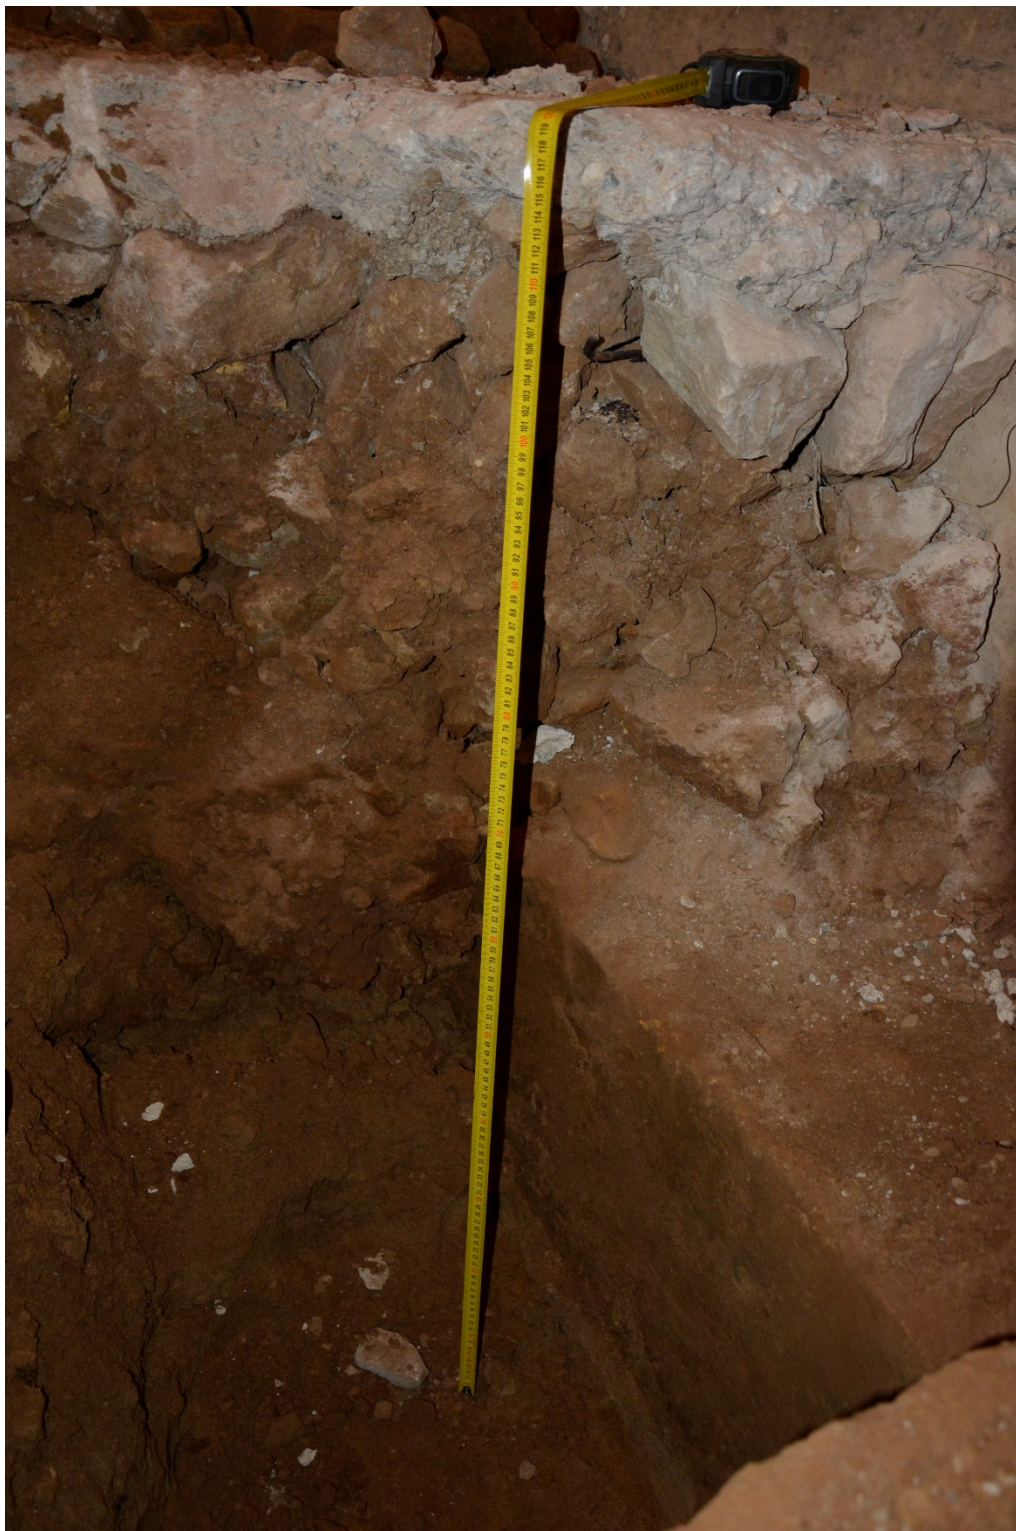
Foto 2. Vundamentide alapinnad on umbes meetri sügavusel keldri põrandast

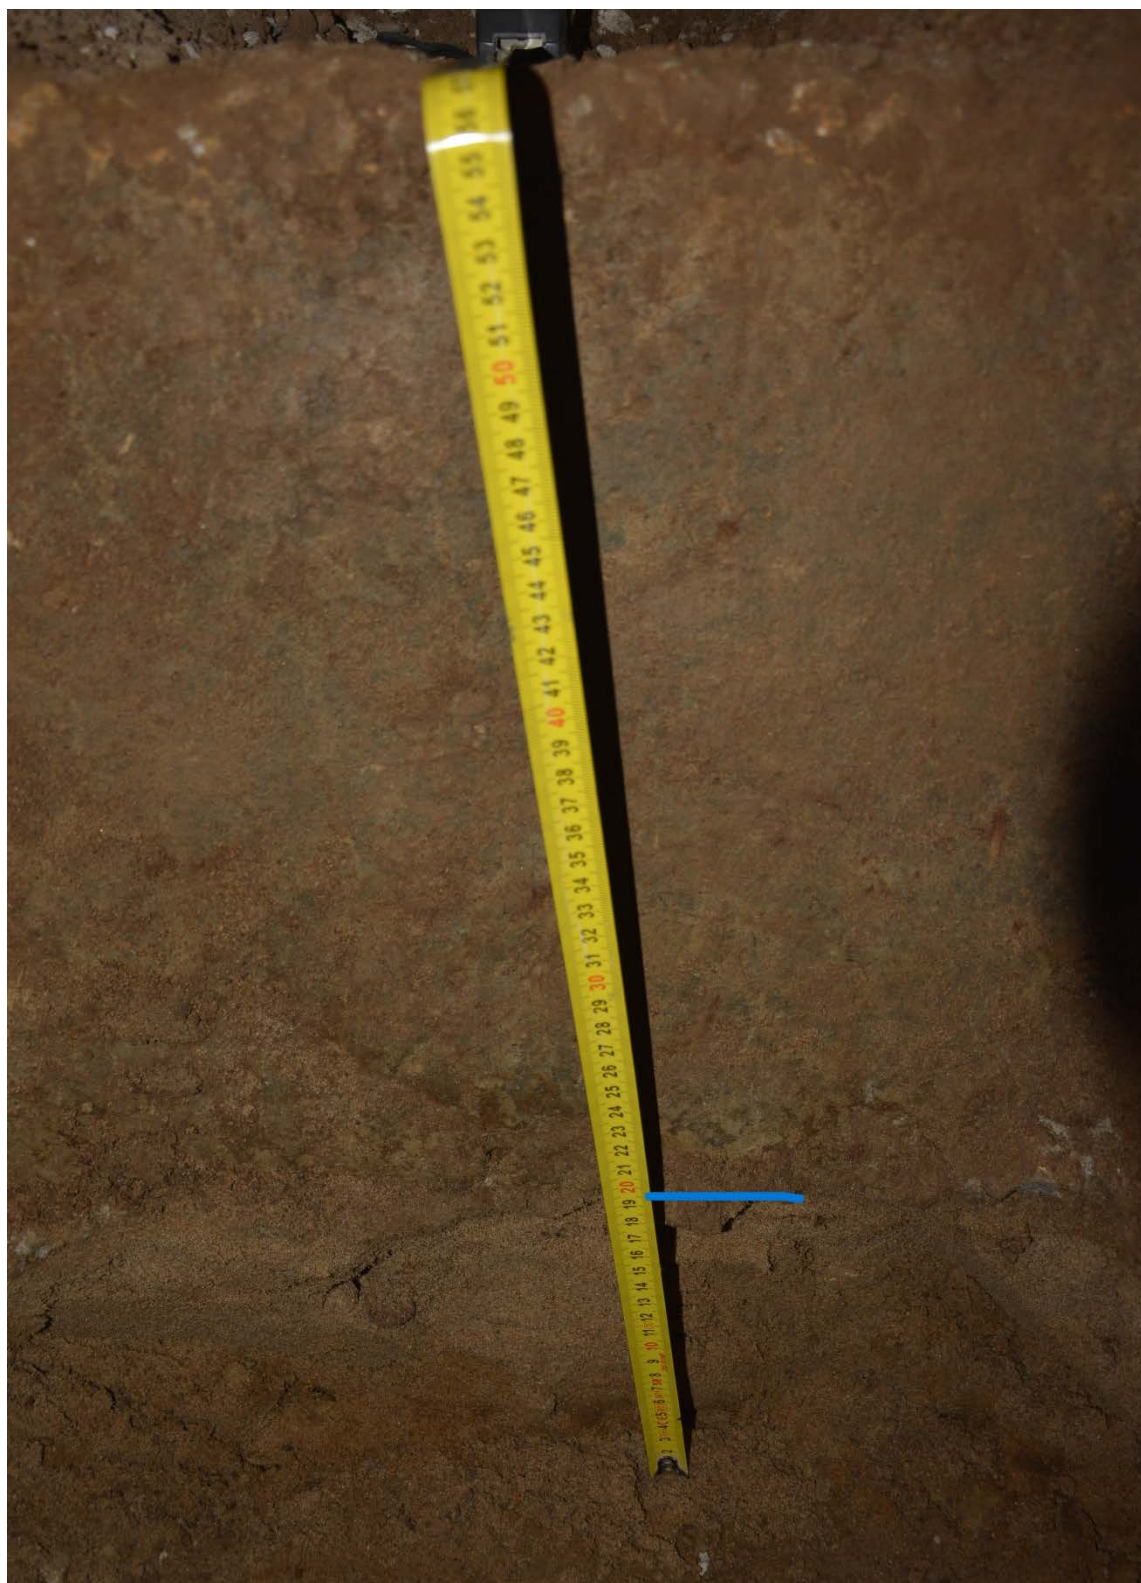
Foto 3. Liiva ja ploki piir
